Inondabilité de Mèze

Pallas, Font Frats, étang ...

L'inondation de Mèze en 2016

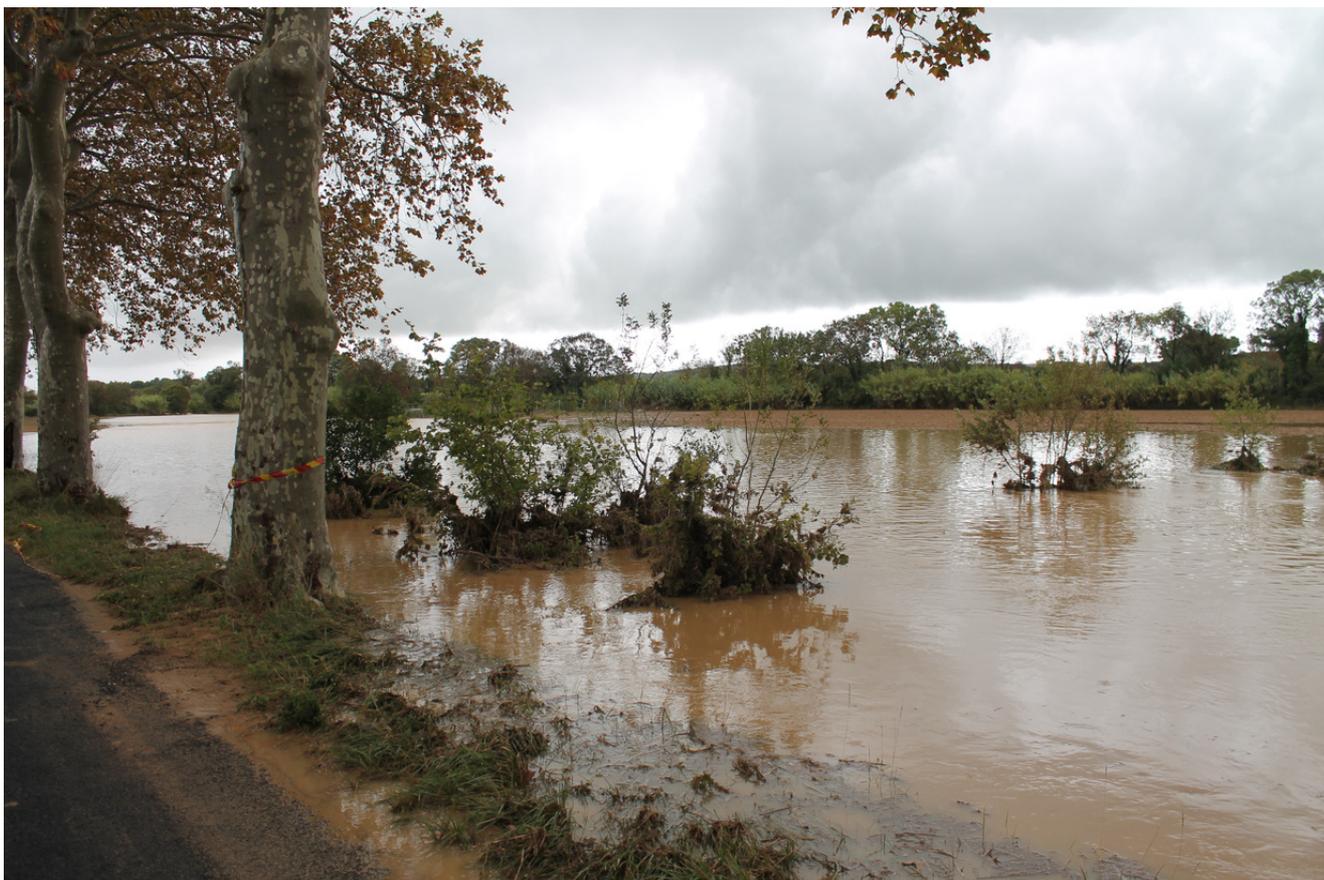
Débordement du Pallas en rive droite au niveau de l'avenue de Villeveyrac

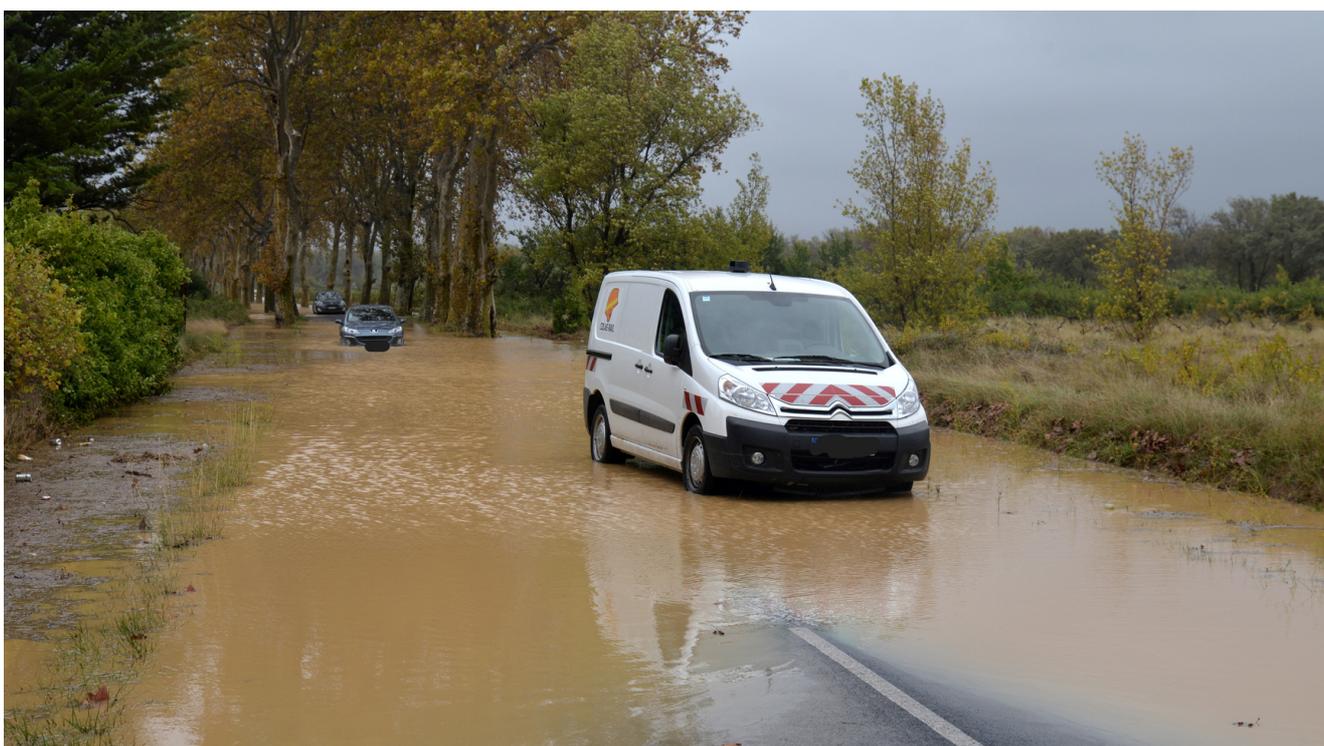
Avenue de Villeveyrac inondée

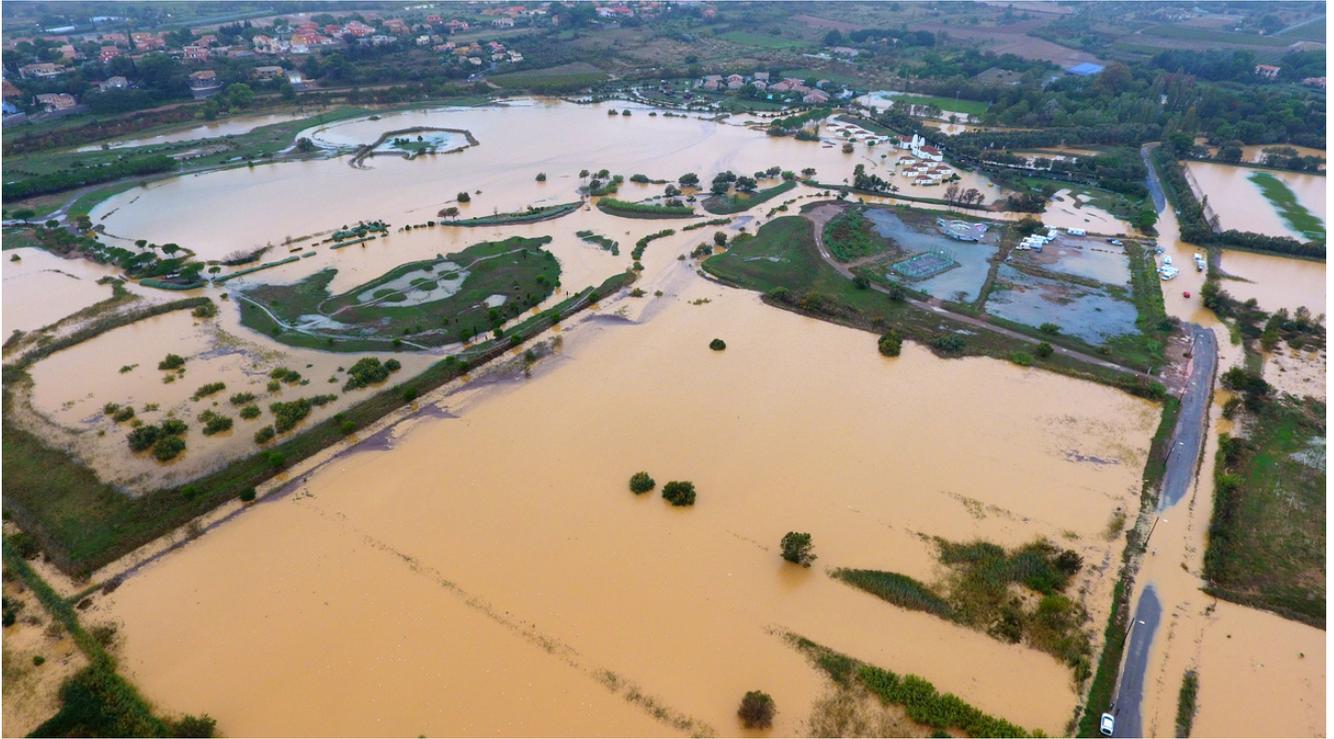
Plaine du Sesquier inondée (lac au second plan)

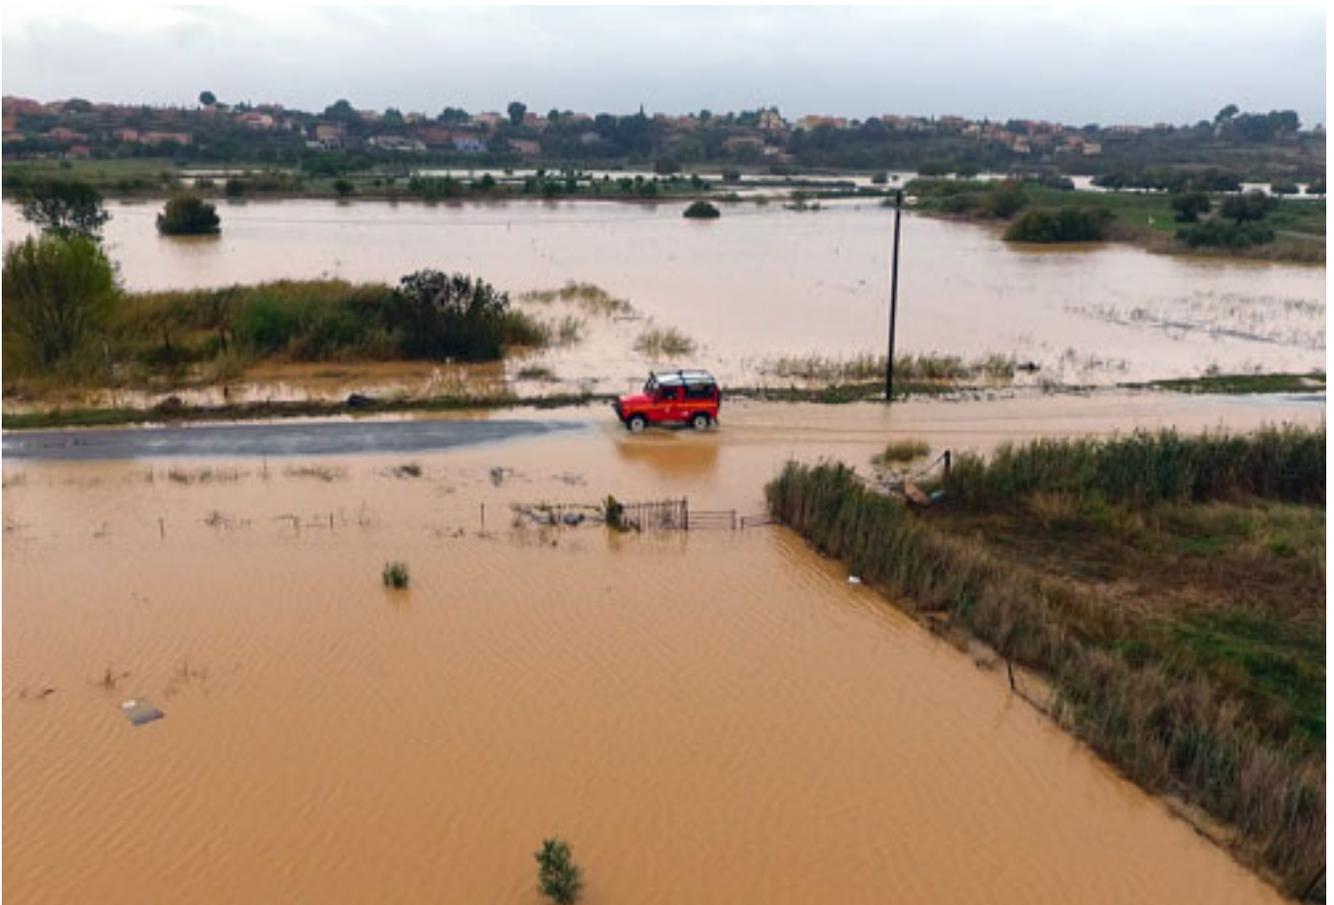
Avenue du stade, champs de part et d'autre inondés

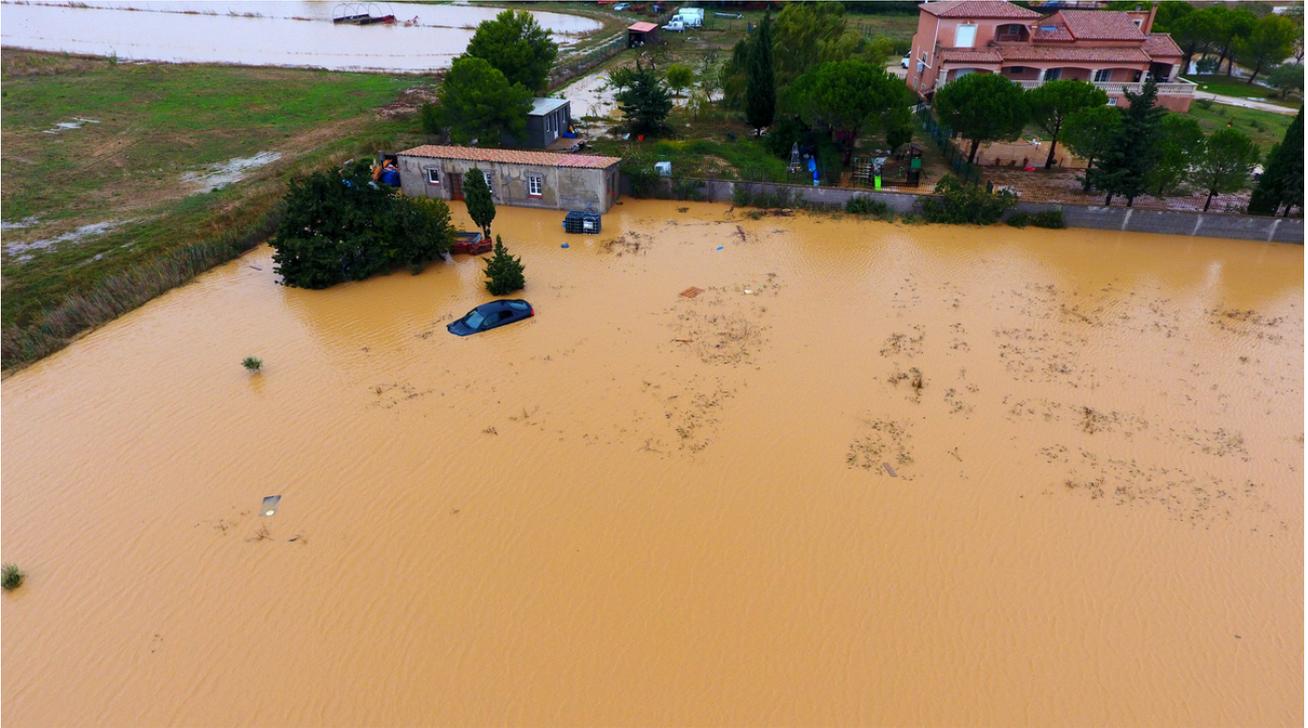
Parcelle habitée complètement submergée car sous le niveau de la route

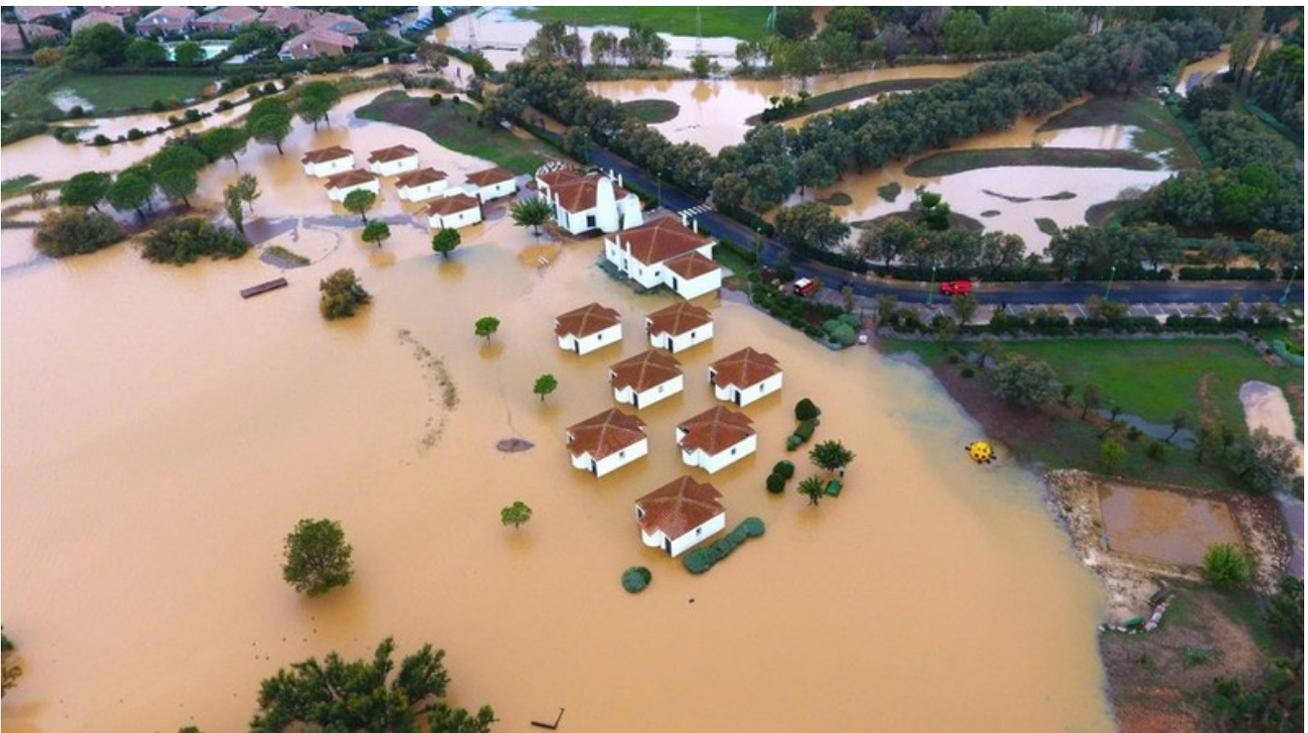
Bungalows communaux les pieds dans l'eau

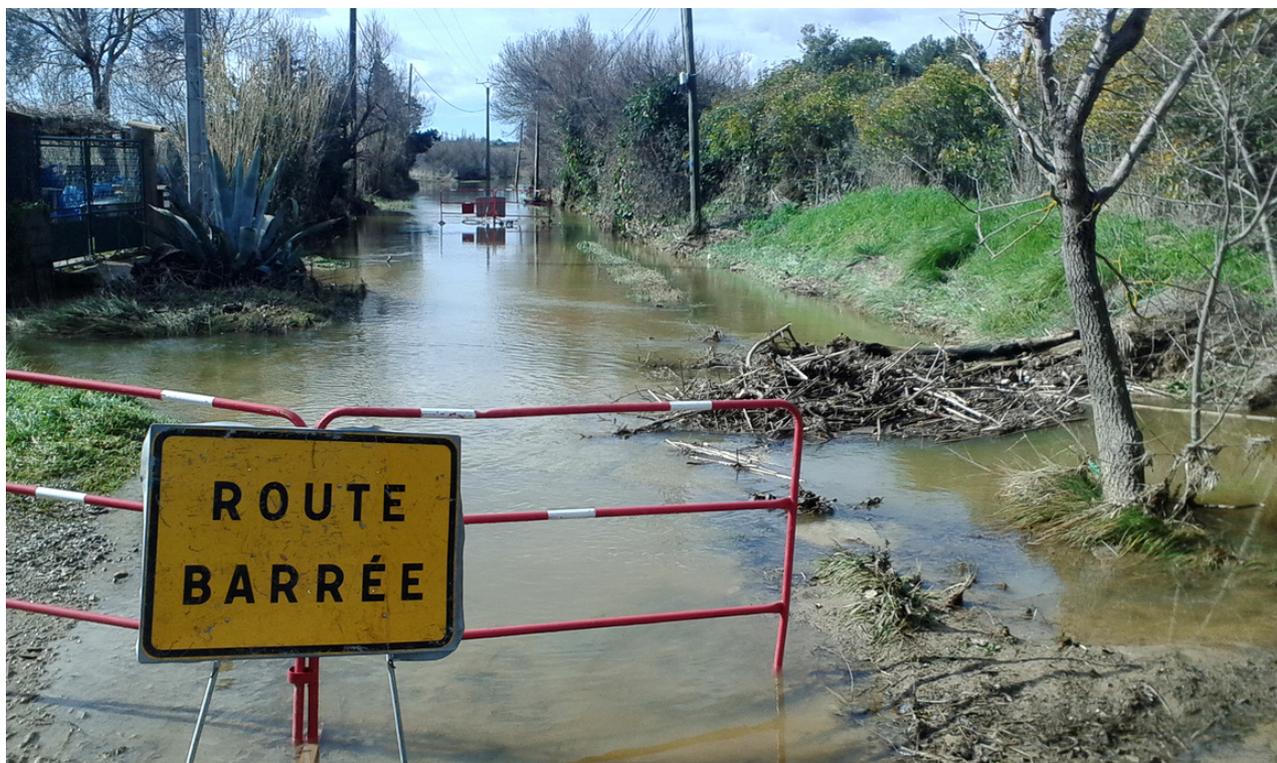
Chemin de la Rouquette inondé plusieurs jours après les pluies

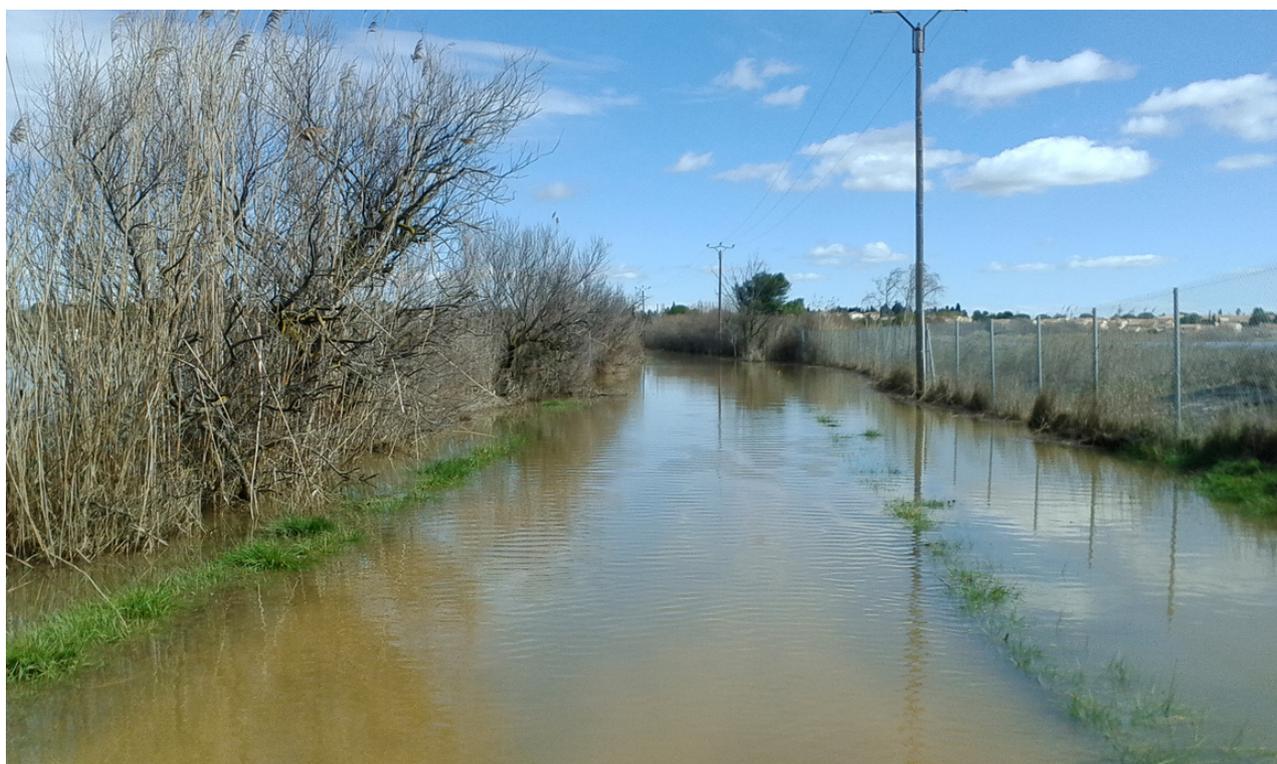
Chemin de la Rouquette impraticable plusieurs jours après les pluies

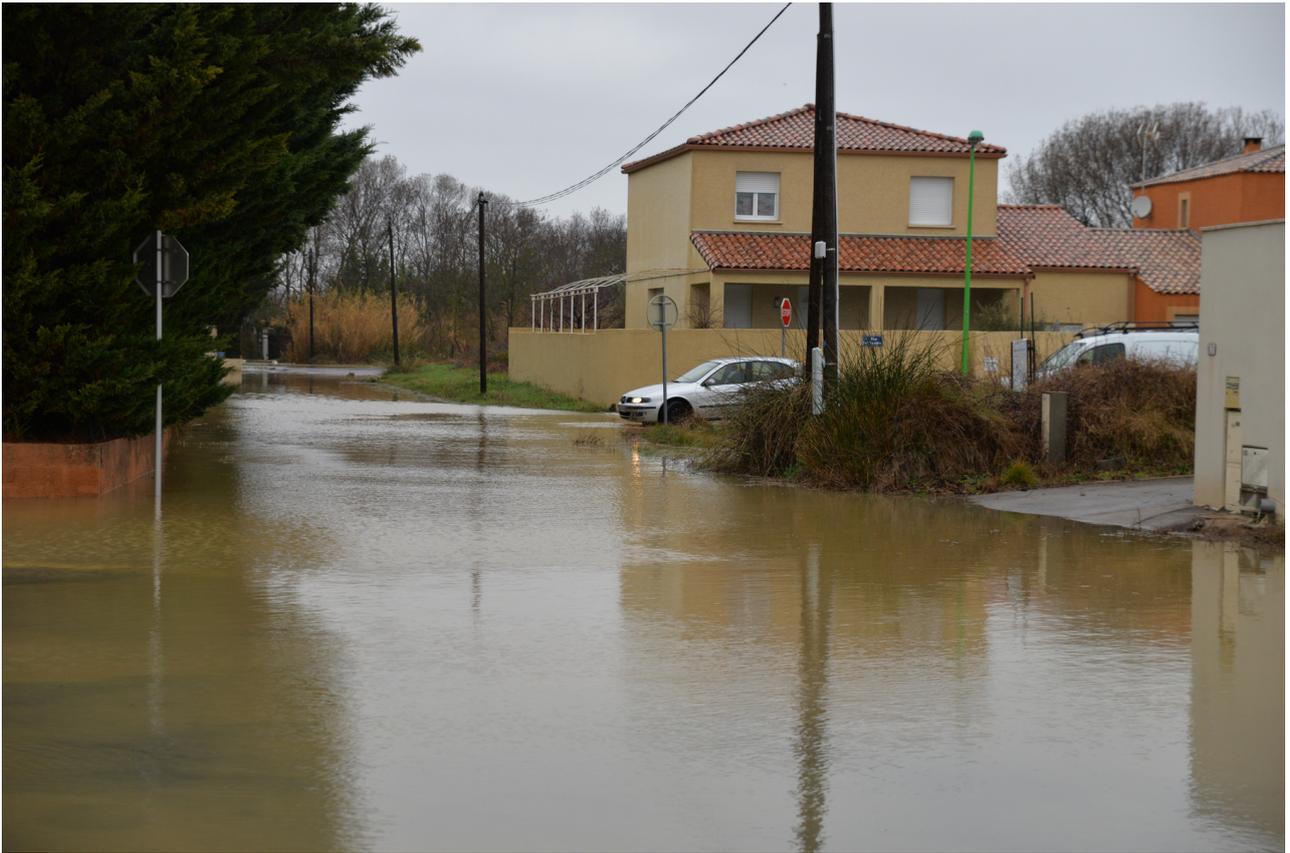
Quartier du chemin de Laval inondé en rive gauche du Font Frats

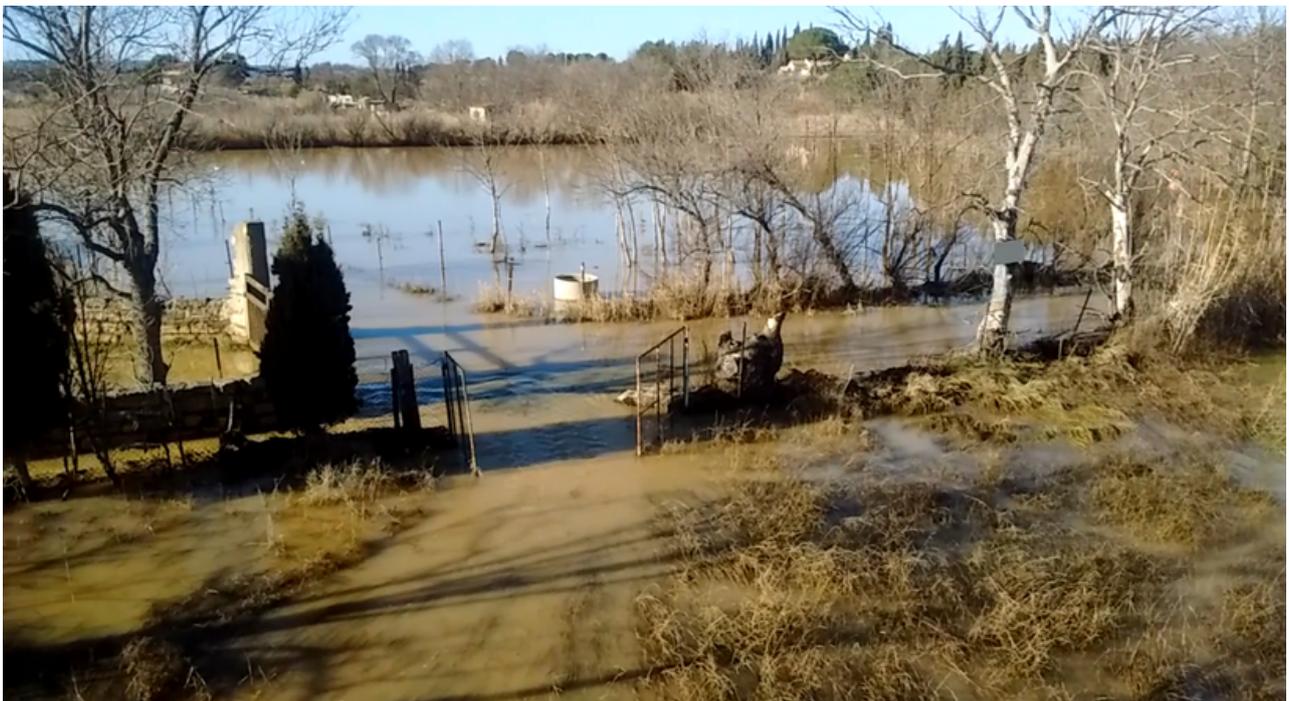
Débordement du Pallas en rive gauche en amont de la D613
